France (Pyrénées-Atlantiques)

Syndicat du Bassin de la Nivelle

Prestations de Sogreah

Construction d'un barrage écrêteur de crues ne comportant pas de retenue permanente.

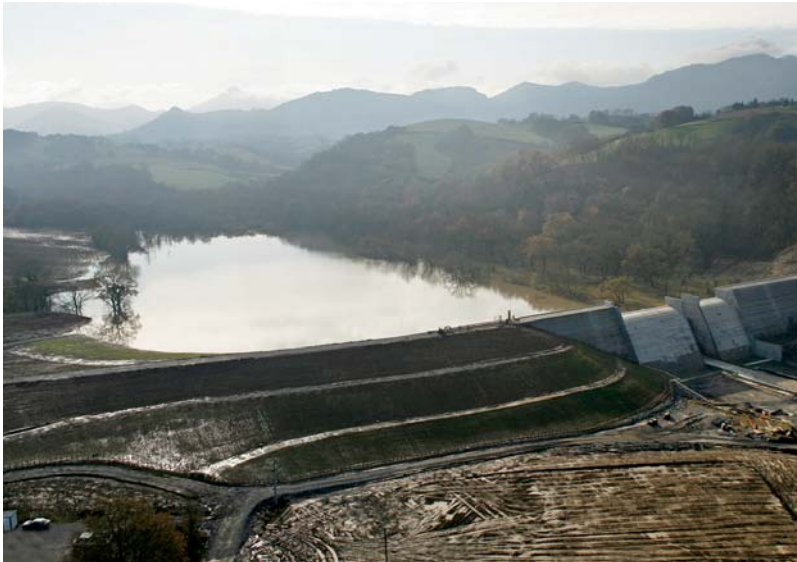
Barrage lors des essais de remplissage

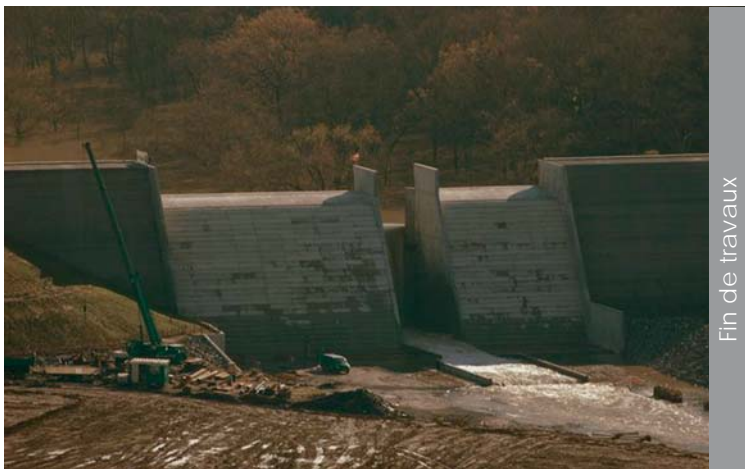
Fin de travaux

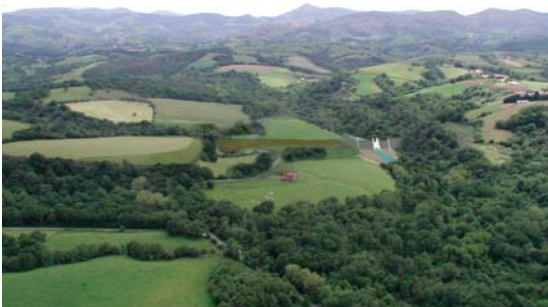
Photo montage

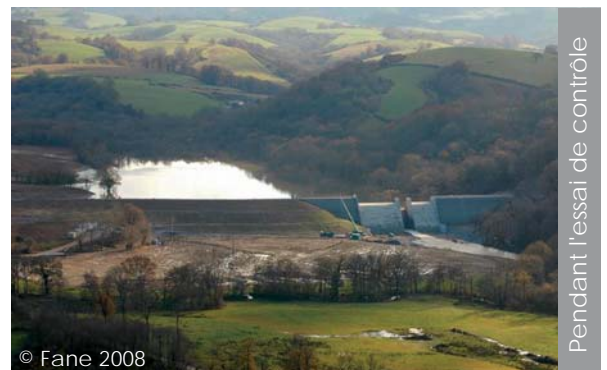
Pendant l'essai de contrôle

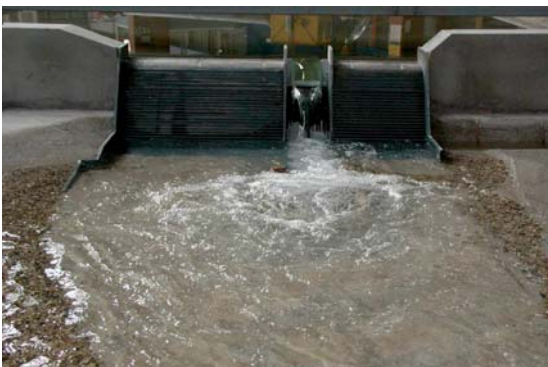
Essai sur modèle réduit

- Un modèle réduit physique au 1/40ème a été réalisé au Laboratoire d'Hydraulique de Sogreah dans le but de mettre au point le fonctionnement des pertuis et évacuateurs de crue du barrage.

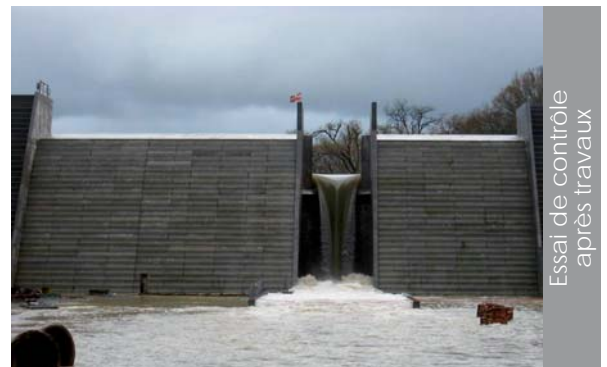
Essai de contrôle après travaux
